# Schlussbericht vom 30.11.2023

zu IGF-Vorhaben Nr. 21123 BG

Primerlose Beschichtungssysteme: Material- und verfahrenstechnische Grundlagen für eine zuverlässige Haftfestigkeit auf PP-Anbauteilen

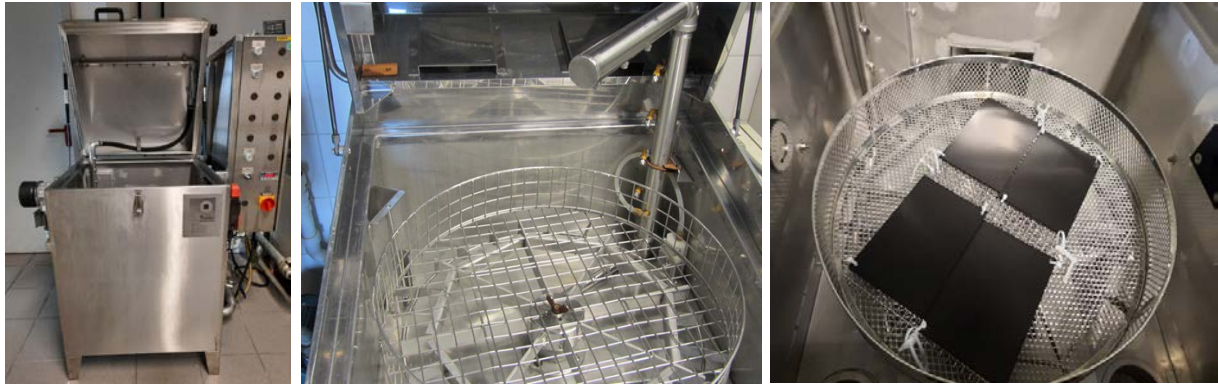
- Die Platten wurden in der Drehtellerwaschanlage fixiert (siehe Abbildung 1)
- 1 % alkalischer Spritzreiniger, Waschzeit 3 min
- Nachspülen mit VE-Wasserstrahl
- Abblasen mit Druckluft
- Nachtrocknung 6 min bei 80 °C im Laborumlufттrockner

Abbildung 1: Reinigung von Plattenmaterial in der Powerwash-Laboranlage

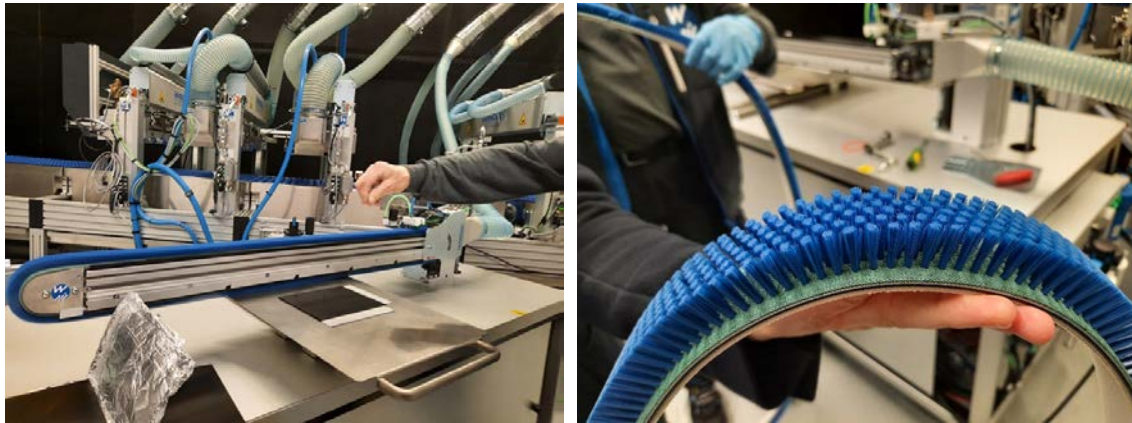
- Reinigungs- und Antistatikmittel: ca. 0,4 L/h
- Transportgeschwindigkeit ca. 20 m/min (von Hand geführt)

Abbildung 3: Reinigung von Plattenmaterial mit Schwertbürste

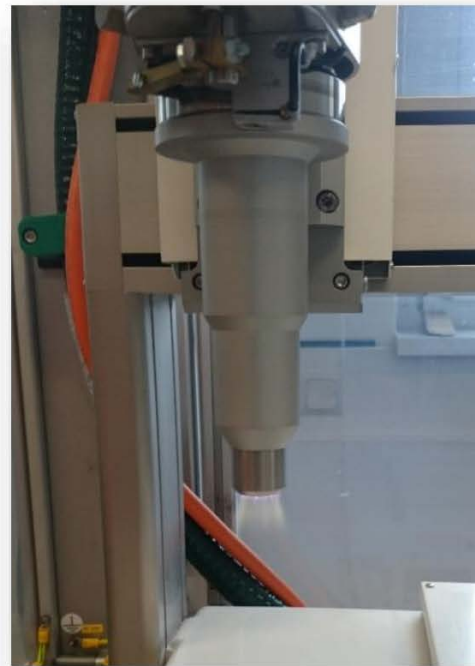
Als alternatives Verfahren zur industrieüblichen Beflammung wurden die PP-EPDM-Materialien mittels Atmosphärendruckplasma an einer Plasmadüse der Fa. Plasmatreteat aktiviert. Genutzt wird hierbei das sogenannte Openair-Plasma<sup>®</sup>-Verfahren, bei dem die Plasmaflamme durch ein Trägergas aus einem durchströmten Hohlzylinder auf die Werkstoffoberfläche ausgetragen wird (siehe Abbildung 4).

Im Rahmen des Projektes wurde eine sogenannte Rotationsplasmadüse (Prozessgas: Luft) als auch eine statische Plasmadüse (Prozessgas: Formiergas) genutzt. Die Rotationsdüse bietet den Vorteil, eine geringe spezifische Plasmaintensität auf die Substratoberflächen zu applizieren und eine höhere Arbeitsbreite (ca. 30 mm) zu gewährleisten. Analog zur Oberflächenaktivierung durch Beflammung wurden auch für die Aktivierung durch das Plasmaverfahren verschiedene Parametersätze gefahren, um eine optimale Aktivierung der Werkstoffoberflächen zu gewährleisten. Die variablen Parameter sind: Abstand Düse-Substrat und Vorschubgeschwindigkeit. Zur Beurteilung der Aktivierung der Substrate wurde die Oberflächenenergie kurz nach der Plasmabehandlung mittels Prüftinte und Kontaktwinkelmessung bestimmt.

Abbildung 4: Schematischer Aufbau der Plasmadüse (links) und die genutzte Plasmadüse (rechts)

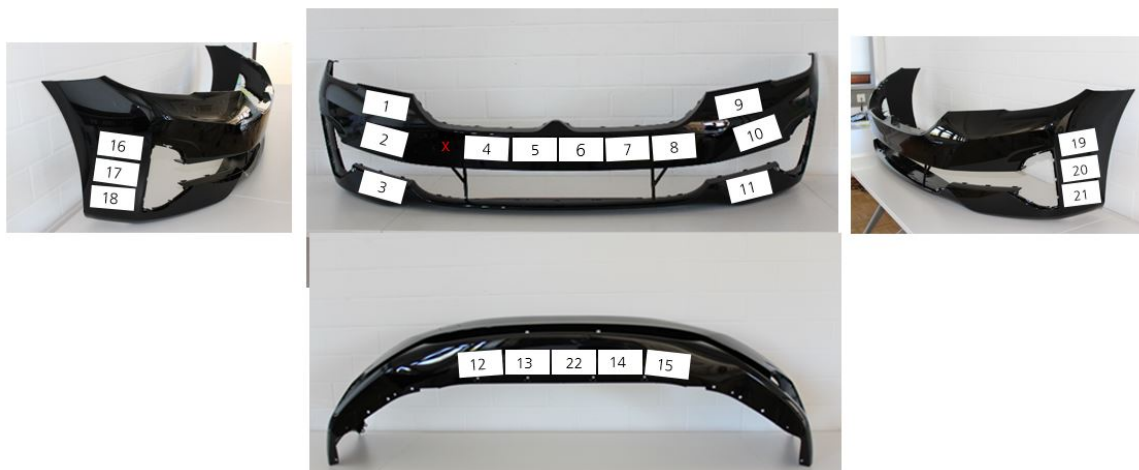
Die zwei von einem Kfz-Hersteller (PA-Mitglied) zur Verfügung gestellten, unlackierten Stoßfänger wurden an der FE1 so zerlegt, dass möglichst viele plane Teilproben (ca. 100 mm x 150 mm) für Lackierversuche vorlagen (siehe Abbildung 6). Die Teilabschnitte wurden entsprechend ihrem Entnahmeort aus dem jeweiligen Stoßfänger differenziert und wie die Platten gereinigt, vorbehandelt, mit dem schwarzen, zweischichtigen Lackaufbau (Basislack und Klarlack) beschichtet, konditioniert und Haftungsprüfungen unterzogen.

Abbildung 6: Stoßfänger und Entnahmestellen für Teilproben

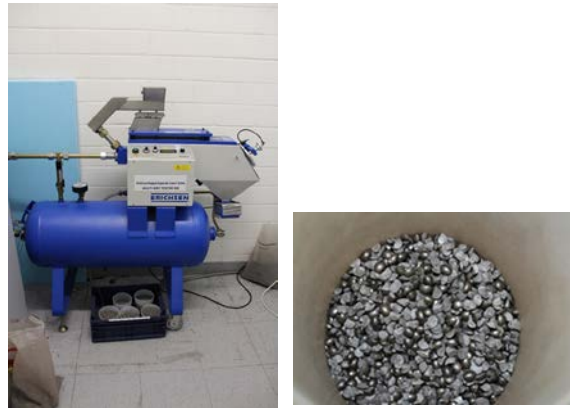
Die Multisteinschlagprüfung erfolgte gemäß DIN EN ISO 20567-1 bzw. Werksnorm eines PA-Teilnehmers am Erichsen Multi Grit Tester 508 (siehe Abbildung 7).

Abbildung 7: links: Multi Grit Tester 508 von Erichsen, rechts: Schlagkörper

Die Steinschlagwirkung wird dadurch erreicht, dass viele kleine Schlagkörper (Hartgussgranulat) mittels Druckluft auf den Probekörper geschossen werden (Auftreffwinkel 54°, Abstand der Probe zum Beschleunigungsrohr ca. 290 mm). Nach Beschuss werden lose anhaftende Lackteilchen mit dem Klebeband 4657 entfernt. Die Auswertung (Grad der Beschädigung) erfolgt visuell anhand von Vergleichsbildern.

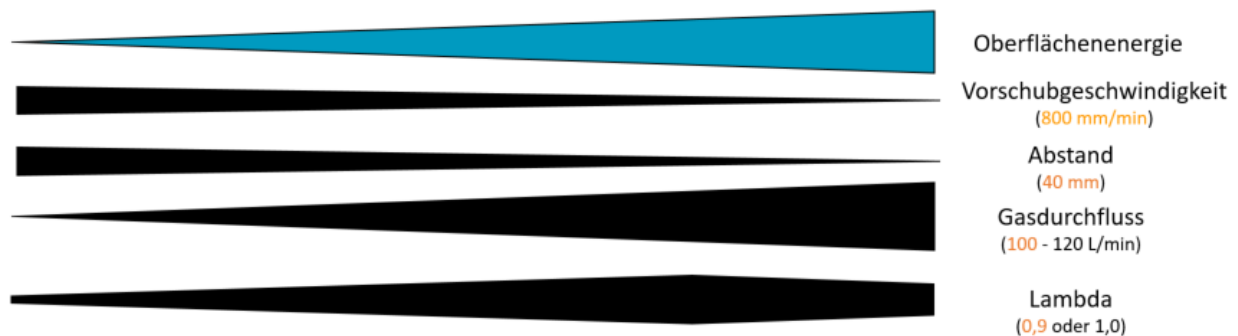
An der FE2 wurden zunächst aus dem Vorgängerprojekt die optimalen Prozessparameter der Aktivierung mittels Beflammung evaluiert (siehe Abbildung 8). Dazu wurden die PP-Werkstoffvarianten S, H und N gereinigt und beflammt (mit  $\lambda = 0,9$  und 1) und mittels Kontaktwinkelmessung und Prüftintentest bewertet.

Abbildung 8: Zusammenhang zwischen der Oberflächenenergie (von links nach rechts zunehmend) und den Prozessparametern der Beflammung aus dem Vorgängerprojekt (in orange optimale Prozessparameter)

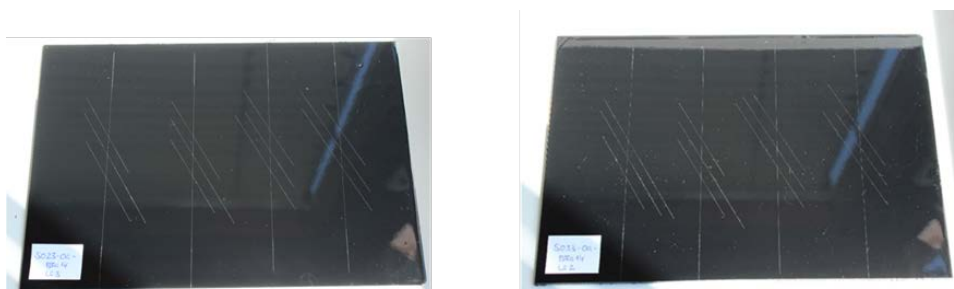
Die Abbildungen 21, 22 und 23 zeigen Ergebnisse von Dreischicht- und Zweischichtaufbauten für die Substrate S, H und N.

Abbildung 21: beispielhaft: Substrat S nach Druckwasserstrahltest Verf. B  
 Dreischicht- vs. Zweischichtaufbau  
 Grünbewertung = keine Abplatzungen  
 Rotbewertung = nicht i. O. (Abplatzungen  $\geq 1$  mm)

Substrat S zeigte sowohl im Dreischicht- als auch im Zweischichtaufbau keine nennenswerten Enthaltungen, so dass diese sehr gut erscheinenden Resultate hier auch keine Differenzierung erlaubten. Bei Substrat H und N kam es beim Zweischichtaufbau teilweise zu Abplatzungen, wobei Substrat H (35 %) gegenüber N (20 %) die etwas schlechteren Ergebnisse zeigte. Der Dreischichtaufbau war auch hier bei beiden Substraten ohne Beanstandung. Substrat R aus dem Vorgängerprojekt lieferte im Dreischichtaufbau erwartungsgemäß ebenfalls gute Ergebnisse, im Zweischichtaufbau kam es zu Enthaltungen, die mit 10 % geringer als bei H und N ausfielen. Die Haftung zwischen Basislack und Klarlack (Zwischenschichthaftung) war bei einer Lackierung mit dem schwarzen Basislack in allen Fällen gegeben. In Abbildung 24 sind die Ergebnisse nochmals einander gegenübergestellt.

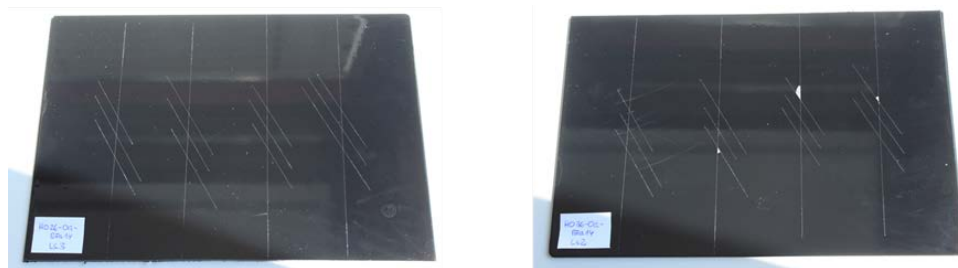
Abbildung 22: beispielhaft: Substrat H nach Druckwasserstrahltest Verf. B  
Dreischicht- vs. Zweischichtaufbau  
Bewertung: siehe oben

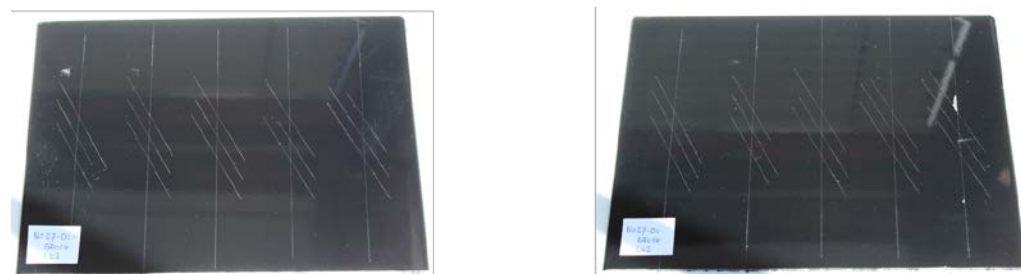
Abbildung 23: beispielhaft: Substrat N nach Druckwasserstrahltest Verf. B  
Dreischicht- vs. Zweischichtaufbau  
Bewertung siehe oben

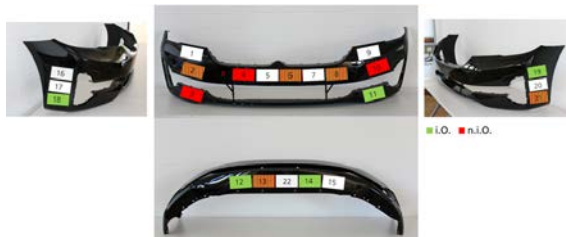
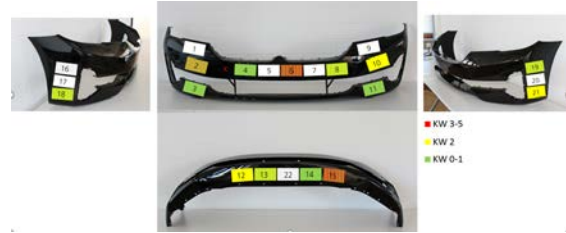
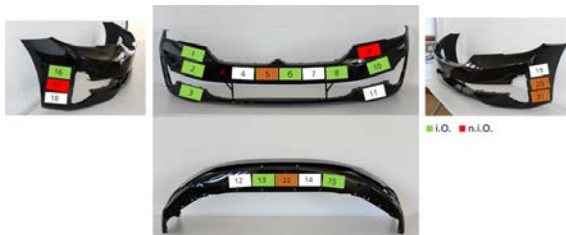
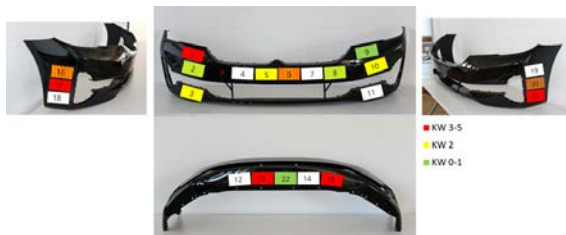
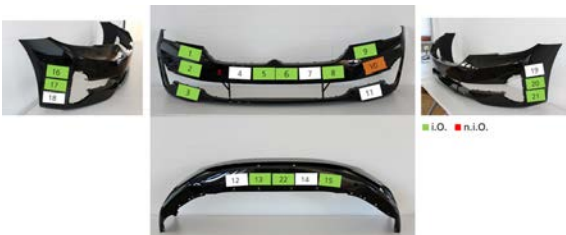
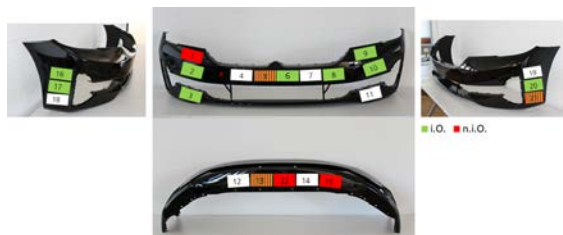
Abbildung 91: Ergebnisse Hochdruckwasserstrahltest Stoßfänger,  
a) + c) Variante 6 (Verfahren B modifiziert),  
b) + d) Variante 8 (Verfahren A modifiziert),  
e) Original-Verfahren B,  
f) Variante 4 (Verfahren B modifiziert, Cuttermesser)  
Lackierung schwarz, Zweischichtaufbau, (c - f aus Kfz-Produktionslinie)

In Abbildung 91 sind die einzelnen Resultate aus den Haftungsprüfungen in Abhängigkeit ihrer Lage am Stoßfänger dargestellt. Pro Stoßfänger konnten an 13-15 Teilabschnitten 22-26 Kreuzschnitte ausgeführt werden, wobei die schraffierten Kacheln zwei unterschiedliche Ergebnisse wiedergeben.
